Projeto Tecnologias Sociais para a Gestão da Água

Objetivo 5 Governança da Água e do Território

Mapa de demandas em Saneamento Ambiental de Urubici - SC

outubro/2008

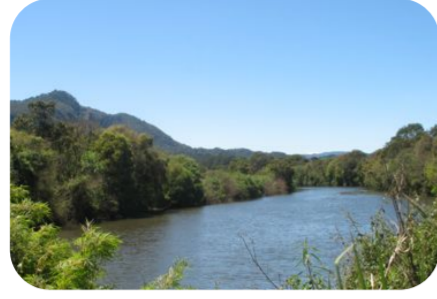
Campestre, Vacariano, Consolação e São Francisco

Situação sócio-econômica: média
Abastecimento de água: problemas com captação
Esgotamento Sanitário: algumas fossas simples ou lançamento direto à valo aberto.
Resíduos Sólidos: coleta de lixo não organizada; devido à distancia, o caminhão passa um vez ao mês sem dia certo. Algumas pessoas queimam o que não se aproveita.
Drenagem Urbana: região do Baixo Canoas, rio de grande volume em região baixa, necessidade de preservação das matas ciliares

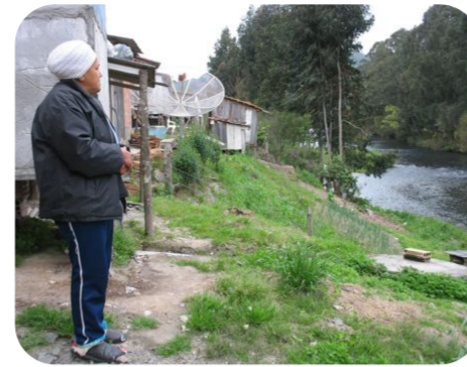
Cascalheira

n° de famílias: 20
Situação sócio-econômica: pouco favorável
Esgotamento Sanitário: fossas em poucas residências, valos abertos por onde escoam esgoto, valos desembocando no Rio Canoas; ausência de banheiros.
Resíduos Sólidos: lixos lançados nos valos; atendidos por coleta convencional.
Drenagem: casas às margens do rio; mata ciliar degradada. ata ciliar degradada.

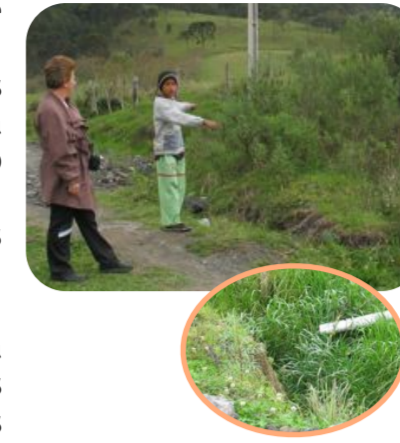
Águas Brancas

Situação sócio-econômica: pouco favorável
Abastecimento de água: captação e distribuição particular;
Esgotamento Sanitário: fossas em poucas residências, valos abertos por onde escoam esgoto, valos desembocando no Arroio Águas Brancas.
Resíduos Sólidos: lixos lançados nos valos; caminhão de lixo passa às terças-feiras.
Drenagem Urbana: terreno de alta declividade, valos abertos escoam águas pluviais. Algumas matas ciliares degradadas.

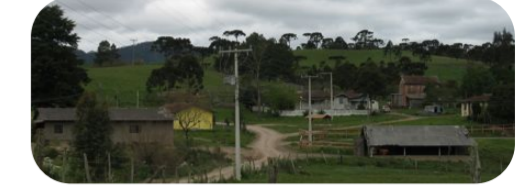
Santo Pedro e São José

Situação sócio-econômica: médio
Abastecimento de água: sistema comunitário e particular.
Esgotamento Sanitário: fossas em poucas residências, valos abertos por onde escoam esgoto.
Resíduos Sólidos: falta de periodicidade na coleta por caminhão, segundo um morador.
Drenagem Urbana: comunidade rural instalada em uma "vargem" de pastos e lavouras., matas ciliares degradadas.

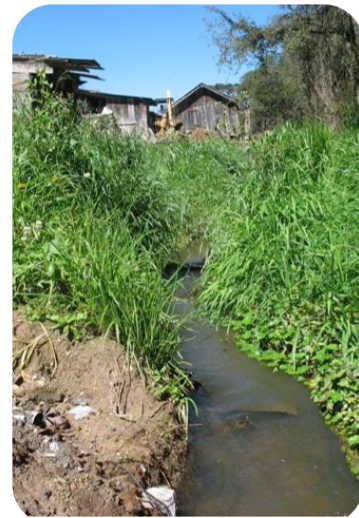
Comunidade FETI

Situação sócio-econômica: pouco favorável
Abastecimento de água: captação e distribuição
Esgotamento Sanitário: fossas em poucas residências, esgoto lançado diretamente ao arroio que passa logo atrás da comunidade
Resíduos Sólidos: atendidos por coleta convencional de lixo; antigo centro de triagem abandonado.
Drenagem Urbana: casa instaladas em terreno plano às margens do um pequeno arroio de mata ciliar degradada.
 OBS: Comunidade sofre por intoxicações provocadas pelo uso de defensivos agrícolas logo acima das casas. Espaço Público para triagem de R.S. em desuso

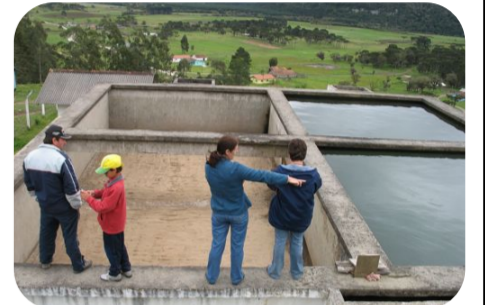
Santo Antonio e Santa Tereza

n° de famílias: 200 em Sta. Tereza
organizações:
Situação Sócio-econômica: médio (região rural)
Abastecimento de água: sistema comunitário ; gestão enfrenta problemas de desperdício
Esgotamento Sanitário: fossas em poucas residências, valos abertos por onde escoam esgoto.
Resíduos Sólidos: atendidos por coleta convencional uma vez ao mês ou a cada quinze dias.
Drenagem Urbana: comunidade rural instalada em uma "vargem" de pastos e lavouras.

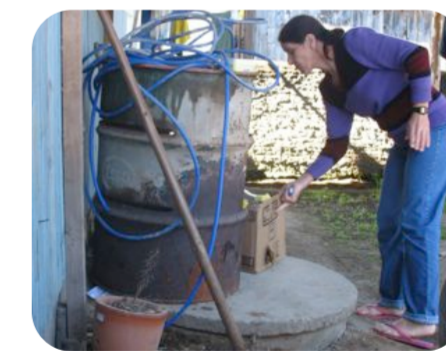
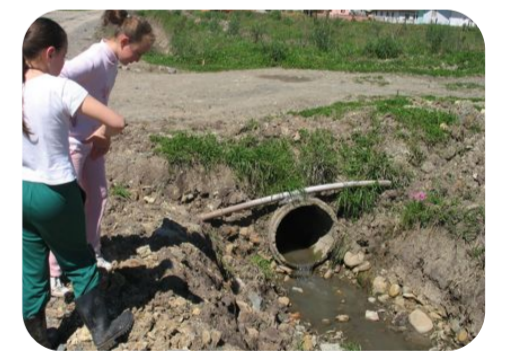
Baiano Alto e baixo

Situação sócio-econômica: médio
Abastecimento de água: captação e distribuição combinada particular + CASAN
Esgotamento Sanitário: fossas simples e/ou ligação aos valos de drenagem. na área rural vários proprietários foram beneficiados com sistemas do Proj. Microbacias
Resíduos Sólidos: atendida por coleta convencional semanalmente. 1x ao mês na área rural.
Drenagem Urbana: terreno plano, valos abertos e fechados escoam águas pluviais e ligações de esgotamento.

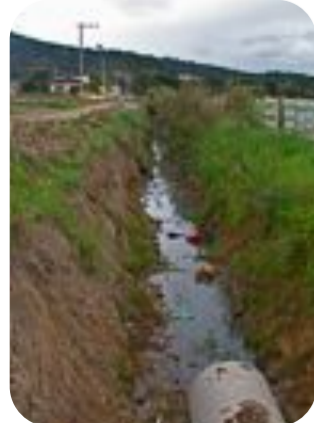
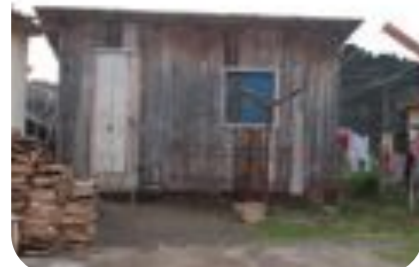
Verde Vale

n° de famílias: 80
Situação sócio-econômica: pouco favorável
Abastecimento de água: atendimento pela CASAN, moradores relatam problemas com excesso de cloro nas águas.
Esgotamento Sanitário: fossas em poucas residências, valos abertos por onde escoam esgoto.
Resíduos Sólidos: atendidos por coleta convencional semanalmente.
Drenagem Urbana: valos de drenagem recebem esgotos clandestinos; matas ciliares degradadas.

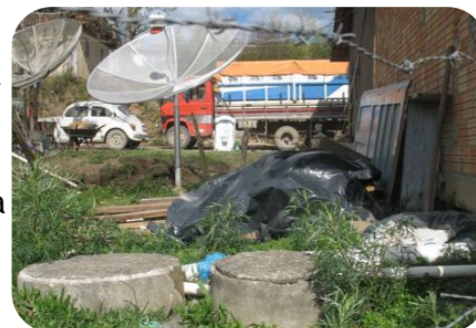
Riacho

Situação sócio-econômica: pouco favorável;
Abastecimento de água: captação e distribuição combinada particular + CASAN
Esgotamento Sanitário: fossas simples com ligação à rede coletora de esgotos a serem tratados na ETE do riacho.
Resíduos Sólidos: coleta semanal
Drenagem Urbana: terreno em declividade, valos abertos escoam águas pluviais

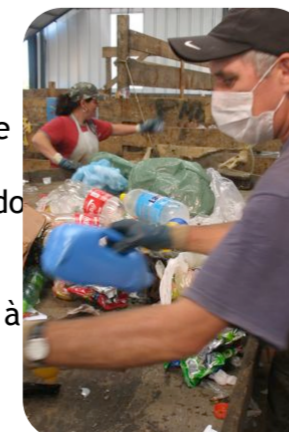
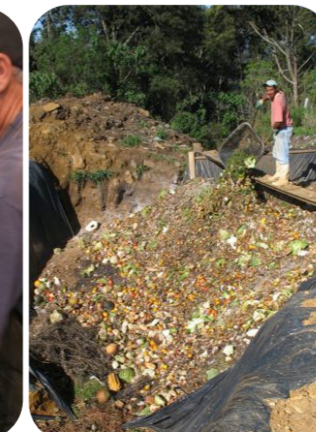
Centro de Triagem de Resíduos Sólidos e Aterro Sanitário

Gestão: Secretaria de Administração
funcionários: -15
Demandas: melhorias tecnológicas de segurança do trabalho e gestão, adequações ambientais de proteção do solo, nascentes e Aquífero Guarani. Local da unidade possui alta vulnerabilidade ambiental e próximo à grandes potencialidades turísticas.
